# Räcksta Träsk

Räcksta Träsk, belägen i västerort, är en liten och vassrik sjö i den östra delen av Grimsta friluftsområde. Sjön ligger inom det föreslagna naturreservatet Grimsta. I början av 1970-talet genomgick sjön omfattande muddring, då den hade blivit starkt igenväxt. Sjön upplåts för fiske till allmänheten via Sportfiskekortet.

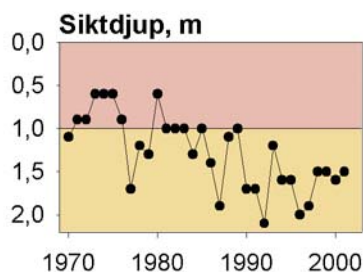
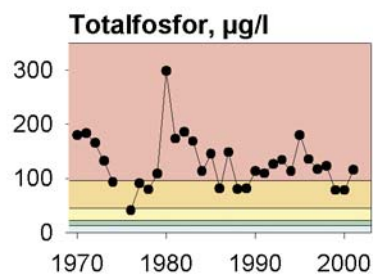
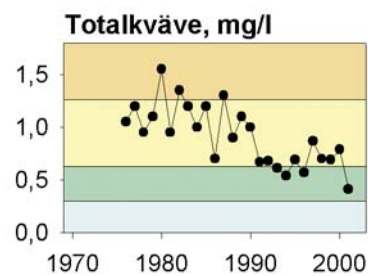
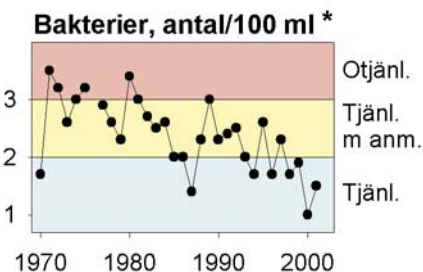
Ytvatten, augusti

Klassindelning av halter och siktdjup efter Naturvårdsverkets bedömningsgrunder för miljö kvalitet, sjöar och vattendrag (1999). Klassning av totalkväve ska egentligen göras med värden från maj-oktober men är här baserad enbart på augustivärden.

\*Skalan för antal bakterier (termotoleranta koliformer, 44 °C) är logaritmisk. Gränsen för vatten som med anmärkning är tjänlig för bad går vid 100/100 ml och otjänlig vid 1000/100 ml.
